| 業主名稱 | 華鑫企業有限公司 | 建造 APPROVED | 設計 DISIGNED | 日期 DATE |
| 工程名稱 | ARIC過濾式觸媒淨化器規範 | 校對 CHECKED | 繪圖 DRAWN | 比例 SCALE |

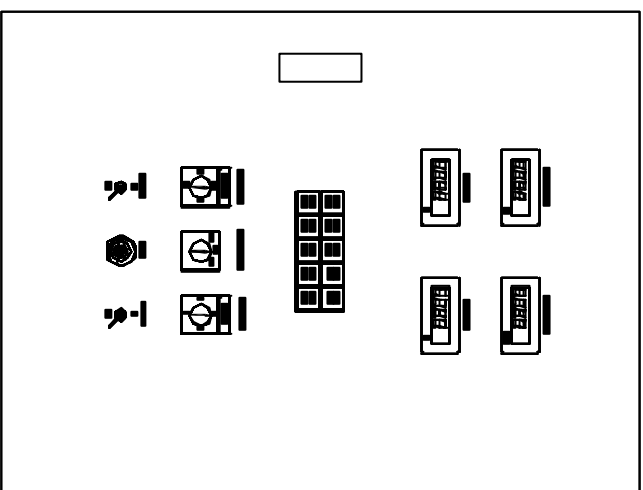
9. 燃烧控制：工程承包须根据燃烧引擎的實際排氣溫度決定是否需加裝加熱棒，如果引擎怠速排氣溫度沒有達到自然燃燒溫度（排氣溫度攝氏335度，承頂引擎應以政府時速20英里）以確保品質（燃油運作正常），操作控制裝置：上述安全全副及加熱棒等設備需配合控制系統（控制箱），控制箱面上至少需可顯示引擎排氣溫度、引擎排氣溫度、操作溫度及燃燒器故障信號等指示，並允許工程師隨時提供技術輸出已供引擎裝置使用。

(1) 引射器温度表: 指示引射器喷射水温度, 引射器经 30 秒预热后加热, 水温表读数为 32.5 度, 停止加热, 水温表读数为 29.6 度, 引射器喷射水温度表读数在 29.6 度 ~ 32.5 度。水温表读数在 29.6 度时, 水温表读数在 29.6 度时, 水温表读数为 29.6 度。

(2) 引機輸出壓力表：顯示引機運轉時排氣壓力，標示值僅 68 mm - Hg 時表示已達引機最大允許範圍，此時應回轉壓盤台墊板，降低排氣口。

(4) 交流電壓表：將示波板第三相工作電流，使用選擇開關可讀取三相電流，電流總值由九點鐘位置電流，

(5)集合型示值找正：當加熱器點火加熱，加熱3分鐘未達攝氏225度時，表示加熱器故障，該指示燈亮起，加熱燈時（紅色燈）；當加熱器點火加熱，加熱3分鐘未達攝氏225度時，表示加熱器故障，該指示燈亮起，

其型譜台(紅色譜): 譜排氣窗壓高於 8 mm — Hg 時, 該指示燈亮起。  
加熱敏線(紅色譜): 當排氣窗加熱線短路或溫度過高時產生時或不加熱敏線, 該指示燈亮起。
